Desafío

Falla de recubrimiento anterior resultó en corrosión avanzada en interior de tuberías de carga resultando en reducción de espesor nominal de la pared

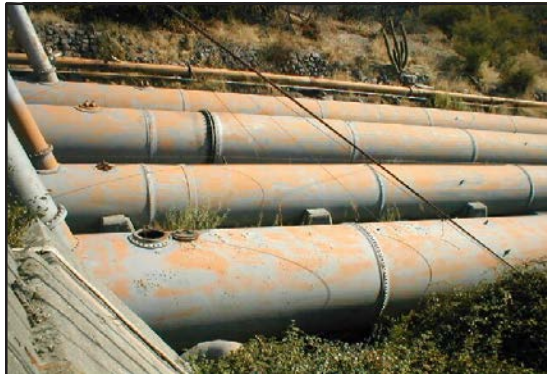
Altos sólidos en el agua erosionaron el recubrimiento anterior, lo que ha acelerado la pérdida de metal

Vista externa de tuberías de carga.

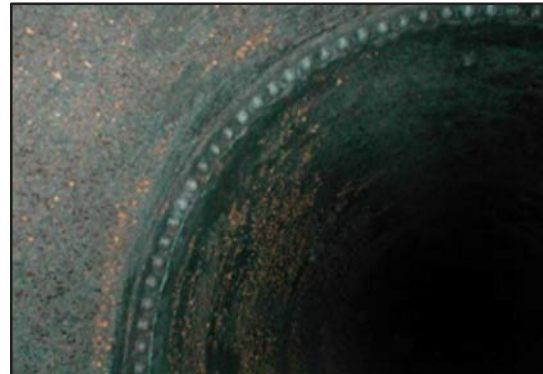
Corrosión por picadura sobre paredes con **ARC 858** y **ARC 855** pasados 14 años.

1. Se usa **ARC 858** para recuperar las áreas altamente corroídas y picadas, así como también alisar área remachada de las conexiones de la tubería
2. Aplicar dos capas de **ARC S2** alternando color por capa

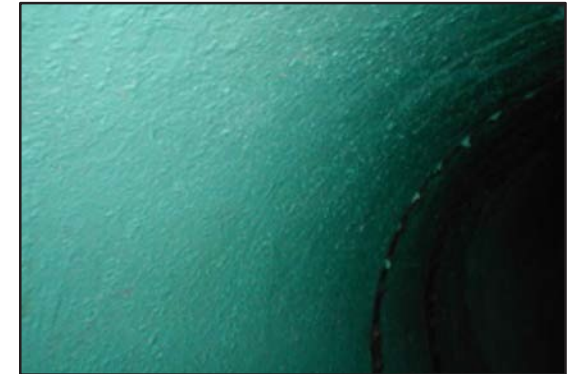
- Después de 6 años adicionales a los 14 en servicio, los recubrimientos ARC continúan funcionando sin defectos
- Las inspecciones anuales se han reducido a una vez cada tres años, el ahorro es mas de **\$65.000/ciclo** de inspección
- Como resultado de esta aplicación 3 tuberías de carga adicionales se han recubierto

Superficie recubierta con **ARC S2**.
