Desafío

La vida de servicio de las líneas de acero inoxidable 316 en el molino es de menos de 6 meses.

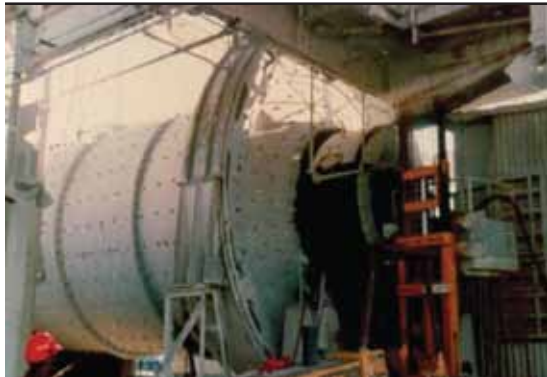
Molino y área de trabajo

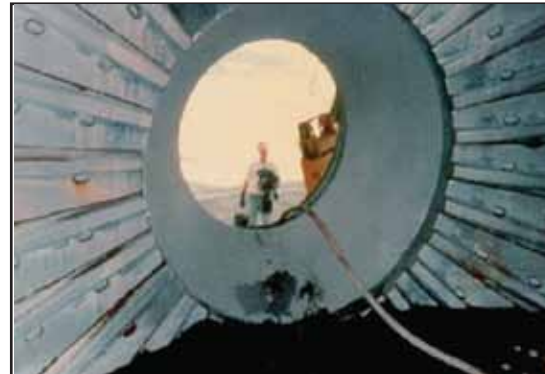
Superficies preparadas

- Lavado a presión con agua y limpieza de superficies.
- Chorro abrasivo a Sa 2,5 (SSPC-SP 5) con 75 μ (3 mil) de perfil angular.

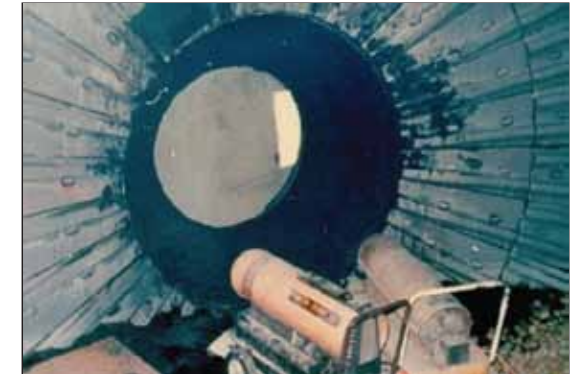
Superficies recubiertas con ARC con curado forado a 5 horas

- Se aplicó **ARC BX1*** en las superficies a ½" (12,8 mm) de espesor.
- Se forzó el curado con aire caliente luego de la aplicación.
- Tiempo de curado menor a 5 horas.
