Desafío

Efecto de abrasión estaba desprendiendo aspas
 Resulta en baja alimentación a caldera

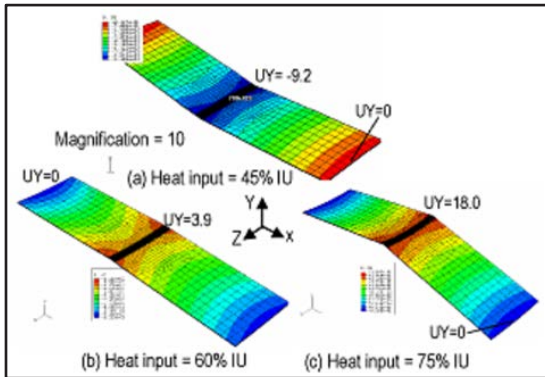
Abrasión severa en tambor y aspas. Soldadura de alta dureza distorsionó al equipo y afectó función

Patrones de distorsión inducida por la soldadura.

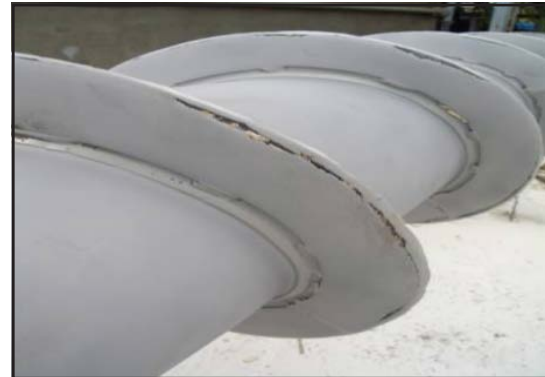
Superficie preparada para aplicación.

- Limpiar con vapor a 100 bar (1400psi)
- Granallar a Sa 2,5 con 75µ (3mil) de perfil superficial

- Aplicar **ARC BX2*** a la transición eje-aspas en 12mm (½”) y realizar chaflanado
- Aplicar 2 capas (alternando colores) de **ARC 855** - DFT: 1,5mm (60mil)

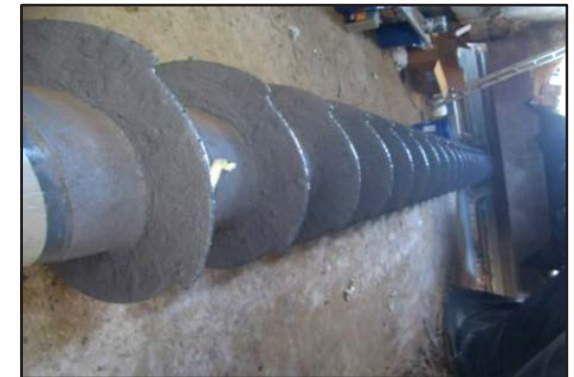
Tornillo de transporte reparado.

- Mese de servicio óptimo 48+
- Eliminación de la ineficiencia relacionada a la distorsión inducida por la soldadura en las aspas
- Costos evitados en 48 meses* \$40,000
