## Desafío

Bomba existente tiene un alto costo de remplazo de \$50K. Tiempo de parada asociado de 4 semanas, costo estimado de >\$300K

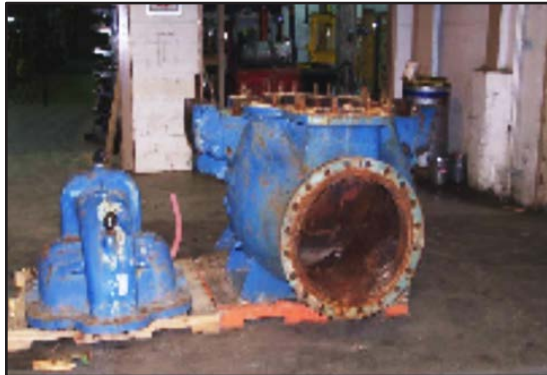
Daño a la bomba debido a falla en rodamiento causando que el impulsor impacte la carcasa de la misma

Bomba considerada para deshecho.

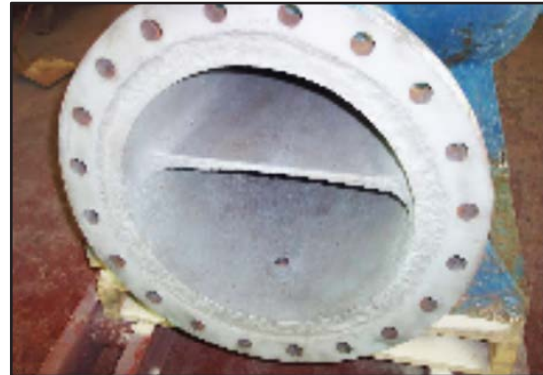
Preparación de superficie.

- Limpiar con vapor a 100 bar (1400psi)
- Granallado a SA 2,5 con 75µ (3mil) de perfil superficial.
