Desafío

Recubrimiento destruido luego de derrames de sulfato de aluminio.

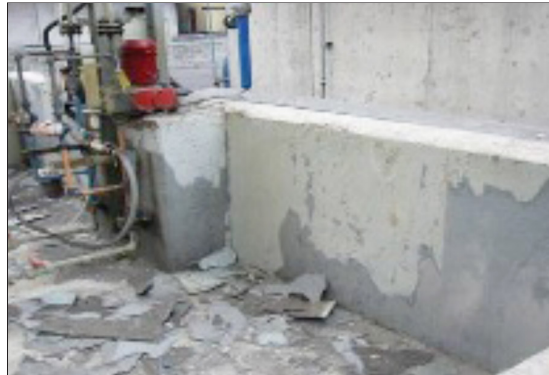
El recubrimiento anterior permitía ser permeado por químicos agresivos.
 El ataque al sustrato causaba la falla.

Recubrimiento dañado después de derrames.

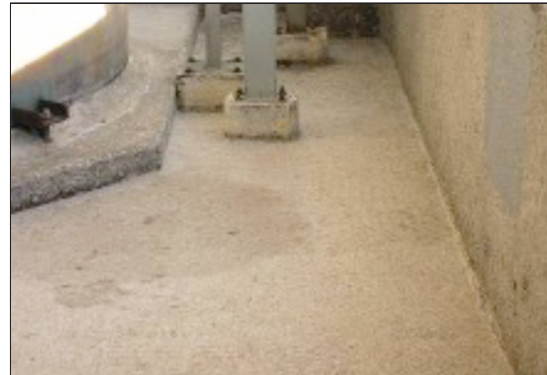
Superficie limpia y preparada.

- Hidrolavado a 600 bar (8500 psi)
- Limpieza con Solvente Industrial y Marino II 803

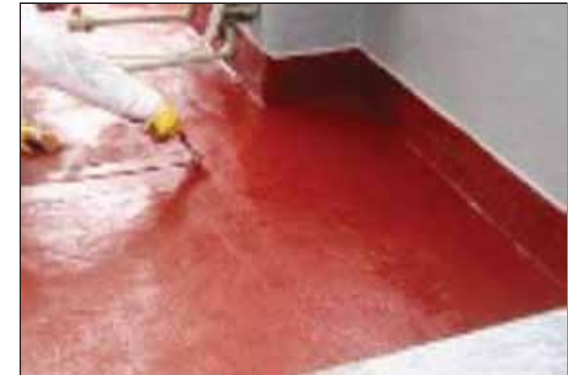
Aplicación de capa final de ARC CS4.

- Se aplicó **ARC 797** como imprimante.
- Se aplicó **ARC 988** para nivelar pendientes.
- Se aplicó **ARC CS4** para sellar el piso.
- Se aplicó **ARC CS2** para proteger las paredes.
